## Selbstbeschreibung unserer Barrierefreiheit - Zusammenfassung der Antworten

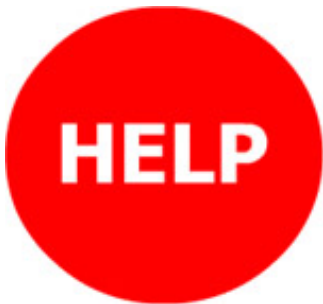
*Mangel (nicht angekreuzt): Es existiert eine Notrufeinrichtung: K.A*

**Hinweis:** Sie haben nicht angegeben, eine Notrufeinrichtung zu haben. Diese ist jedoch unbedingt nötig. Bitte beheben Sie diesen Mangel-
